**2024/186 6.02.03.10 Wohn- und Geschäftsliegenschaften  
Restaurant Krone, technische Massnahmen zur Sicherung der Stromzuleitung  
nach Wasserschaden, Kreditbewilligung als gebundene Ausgabe**

### Beschluss Stadtrat

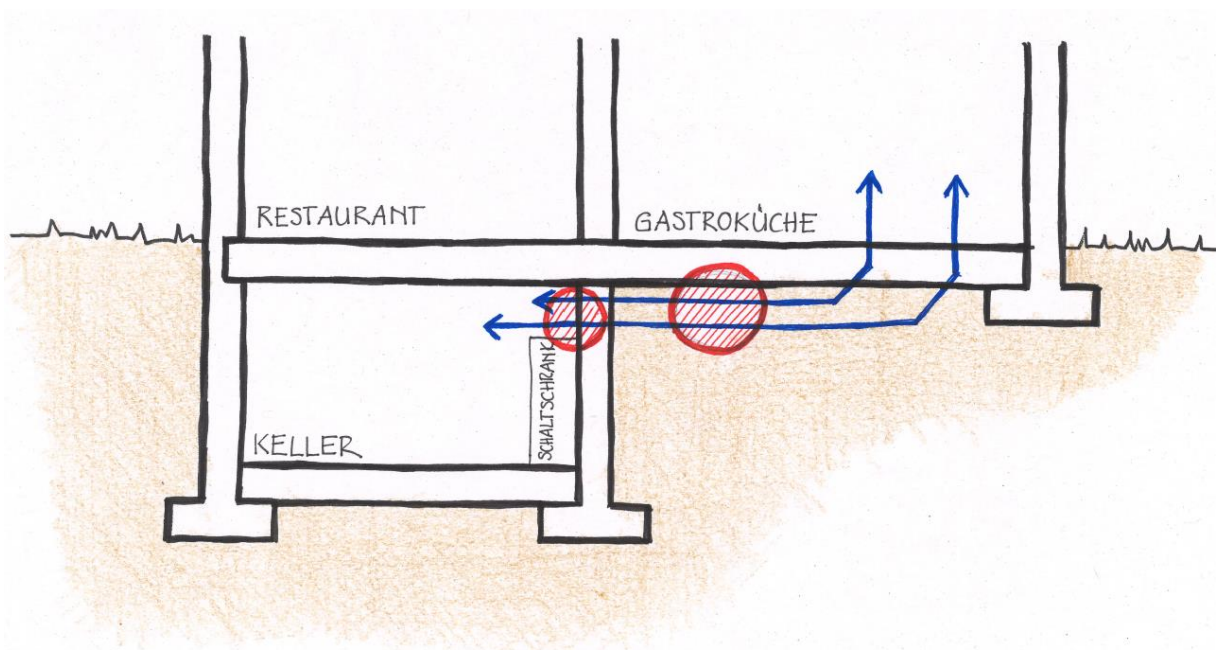
Bild 1: schematische Darstellung der defekten Leitung

Kurz nach der abgeschlossenen Sanierung der Gastroküche ging eine Warmwasserleitung in diesem Bereich zu Bruch. Im nicht unterkellerten Terrainbereich sammelt sich seither Wasser an, welches anschliessend im Fugenbereich zwischen Betondecke und Betonwand in den Keller eindringt. Leider tritt das Wasser genau oberhalb des 2021 neu eingebauten Stromschaltschranks aus der Wand und läuft direkt in die Stromverteilung hinein. Es wurde ein Blech zur Ableitung des Wassers montiert, welches in einem grossen Behälter gesammelt wird und mehrmals pro Woche geleert werden muss. Sofern das Wasser über das Blech abfließt, dringt kein Wasser direkt in den Stromschaltschrank. Bei einem grossen Wasseranfall oder bei einer Verschiebung der Bleche kann nicht ausgeschlossen werden, dass Wasser erneut in den Schaltschrank eindringt. Dies ist seit 2021 mehrmals geschehen. Die Umgebung des Stromschaltschranks ist immer feucht und schadet den Stromverbindungen grundsätzlich schon.

Mit dieser Massnahme als ersten Schritt wird gleichzeitig die Möglichkeit zur Behebung des tatsächlichen Wasserschadens geschaffen. Die defekten Leitungen unterhalb des Betonbodens müssen zur Behebung des Wasserschadens freigelegt werden. Abklärungen haben ergeben, dass andere Instandsetzungsmöglichkeiten, wie ein Inlinesystem, ausgeschlossen sind. Deshalb stellt sich die Frage, wie man die defekten Leitungen freilegen kann. Dazu gibt es zukünftig zwei vorstellbare Varianten:

- *Variante 1:* Man öffnet den Bereich unter dem Betonboden vertikal. Dies würde bedingen, dass die gesamte Gastküche abgebaut wird, der Boden geöffnet, die Leitungen geflickt und alles wieder geschlossen wird, sowie die Küche wieder eingebaut wird.

- *Variante 2:* Man öffnet den Bereich unter dem Betonboden horizontal durch die Kellerwand. Es wird ein Kriechkeller unterhalb des Betonbodens erstellt und damit die Leitungen freigelegt. Die Leitungen können geflickt werden und sind zukünftig sichtbar für den Gebäudeunterhalt.

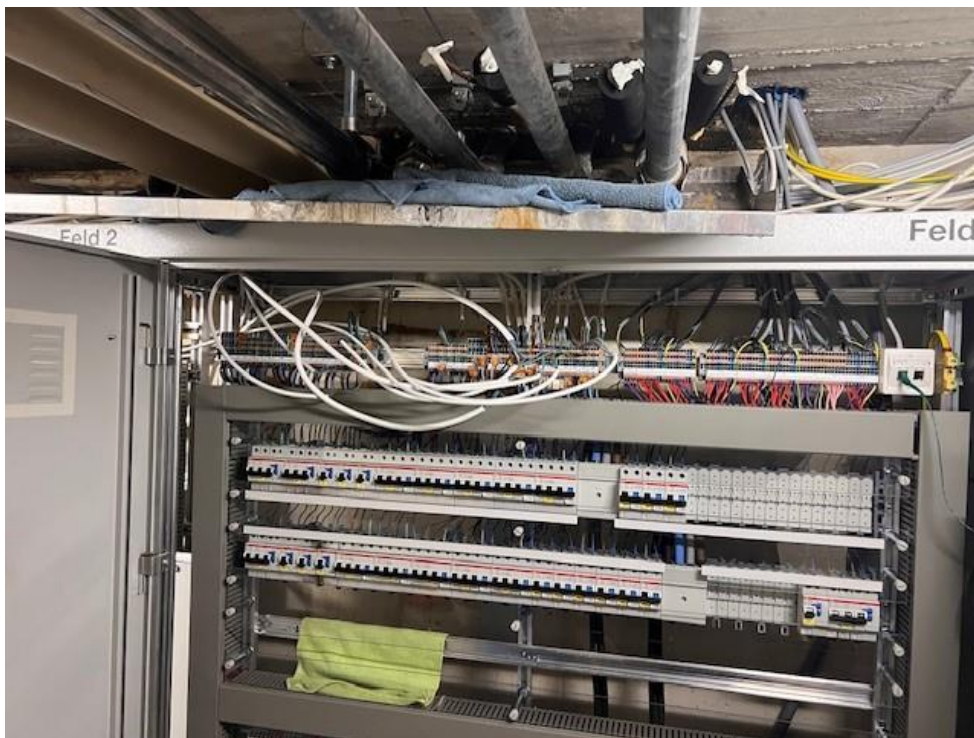
Bild 2: Foto Blech oberhalb Elektroschaltschrank

Vor wenigen Wochen lief erneut viel Wasser in den Stromschaltschrank. Dies erzeugte einen sehr gefährlichen Kurzschluss. Mit viel Glück ereignete sich dieser Kurzschluss zu einem Zeitpunkt, in dem sich keine Personen im Keller aufhielten. Mit sofortigen Überbrückungsmassnahmen konnte die Gefahr gebannt und die Stromzufuhr für die Gastküche provisorisch wiederhergestellt werden. Die Gefahr eines erneuten Wassereintritts ist sehr akut und muss dringend verhindert werden.

Durch die detaillierte technische Zustandsaufnahme vor Ort wurden alle verbauten Probleme der Elektroinstallation sichtbar. Daraus erfolgt eine einzige Lösung. Der Stromschaltschrank muss ausserhalb des Gefahrenbereichs neu aufgebaut werden. Der bestehende Stromschaltschrank beinhaltet 3 Felder, von denen das dritte Feld im tatsächlichen Gefahrenbereich (Wassereintritt) liegt. Die Platzverhältnisse im Keller lassen die Versetzung aller drei Felder nicht zu. Aber der vorhandene Platz lässt die Versetzung des dritten Feldes um ungefähr 5 Meter zu. Damit befindet er sich ausserhalb des Gefahrenbereichs des Wassereintritts. Die anderen zwei Felder waren noch nie vom Wassereintritt betroffen.

Eine Versetzung des Stromschaltschranks muss unabhängig aller Überlegungen durchgeführt werden. Es ist die einzige Art die Stromversorgung wieder sicher und voll funktionsfähig betreiben zu können.
